TRATTAMENTO E RECUPERO DEI TERRENI CONTAMINATI

XVIII/B - BONIFICA INTEGRATA DI SUOLI ED ACQUE SOTTERRANEE CONTAMINATE DA
IDROCARBURI - PARTE SECONDA: CASI DI SPECIE

**BONIFICA INTEGRATA DI SUOLI ED ACQUE SOTTERRANEE CONTAMINATE
DA IDROCARBURI. PARTE SECONDA: CASI DI SPECIE**

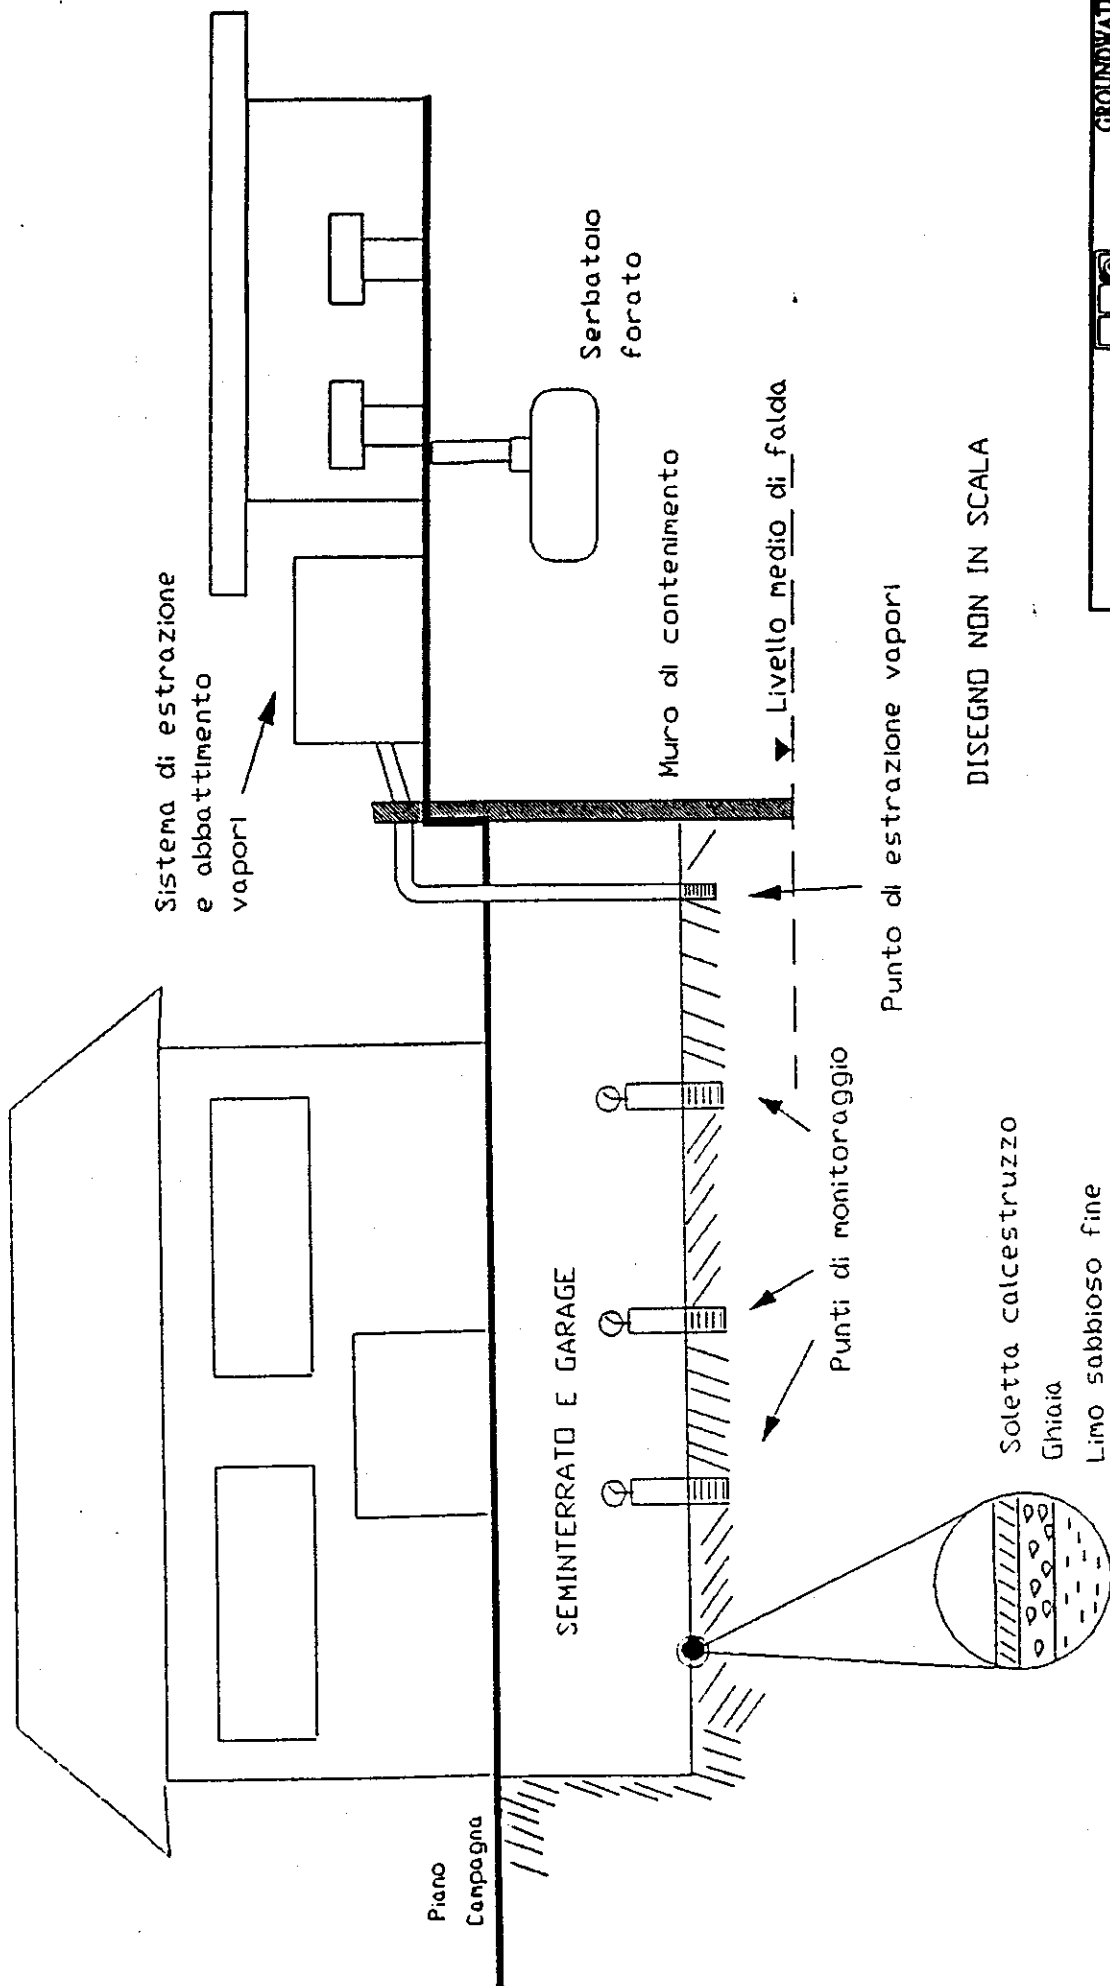
FIGURA 1

I vapori di benzina penetrano all'interno del condominio attraverso fessure presenti nel pavimento e nelle pareti dei locali interrati (garage, locale caldaia ed alcuni ripostigli, nonché alla base del vano scale), il cui pavimento è posto ad una quota di circa - 2.5 m dal piano campagna della stazione di servizio (cfr. fig. 1). Dai locali interrati i vapori si diffondono nell'intero edificio; il meccanismo di trasporto è costituito dai moti convettivi dell'aria che si instaurano nel vano scale.

- 10 ppm - 50 ppm: nell'aria ambiente del vano scale e dei locali interrati
- 5 ppm - 20 ppm: nell'aria ambiente di alcuni appartamenti
- 250 ppm - 400 ppm: in corrispondenza di fessure nelle pareti e nel pavimento dei locali interrati

Si è perciò installato un sistema di ventilazione del suolo (Soil Venting System o Soil Vapor Extraction System) all'interno dei locali interrati della palazzina stessa. Attraverso il pavimento del garage e di uno scantinato si sono perforati 1 punto di estrazione vapori e 3 punti di monitoraggio delle pressioni.

Applicando una depressione al punto di estrazione, si induce una zona di influenza al di sotto dell'intera palazzina (1,5 mbar a 3 m dal punto di estrazione, e 0,5 mbar a 13 m, misurati nei punti di monitoraggio all'uopo installati).

La zona a bassa pressione così indotta al di sotto dell'edificio mantiene un flusso d'aria diretto costantemente dal sottosuolo al punto di ventilazione, impedendo l'afflusso di vapori di benzina dal terreno all'edificio.

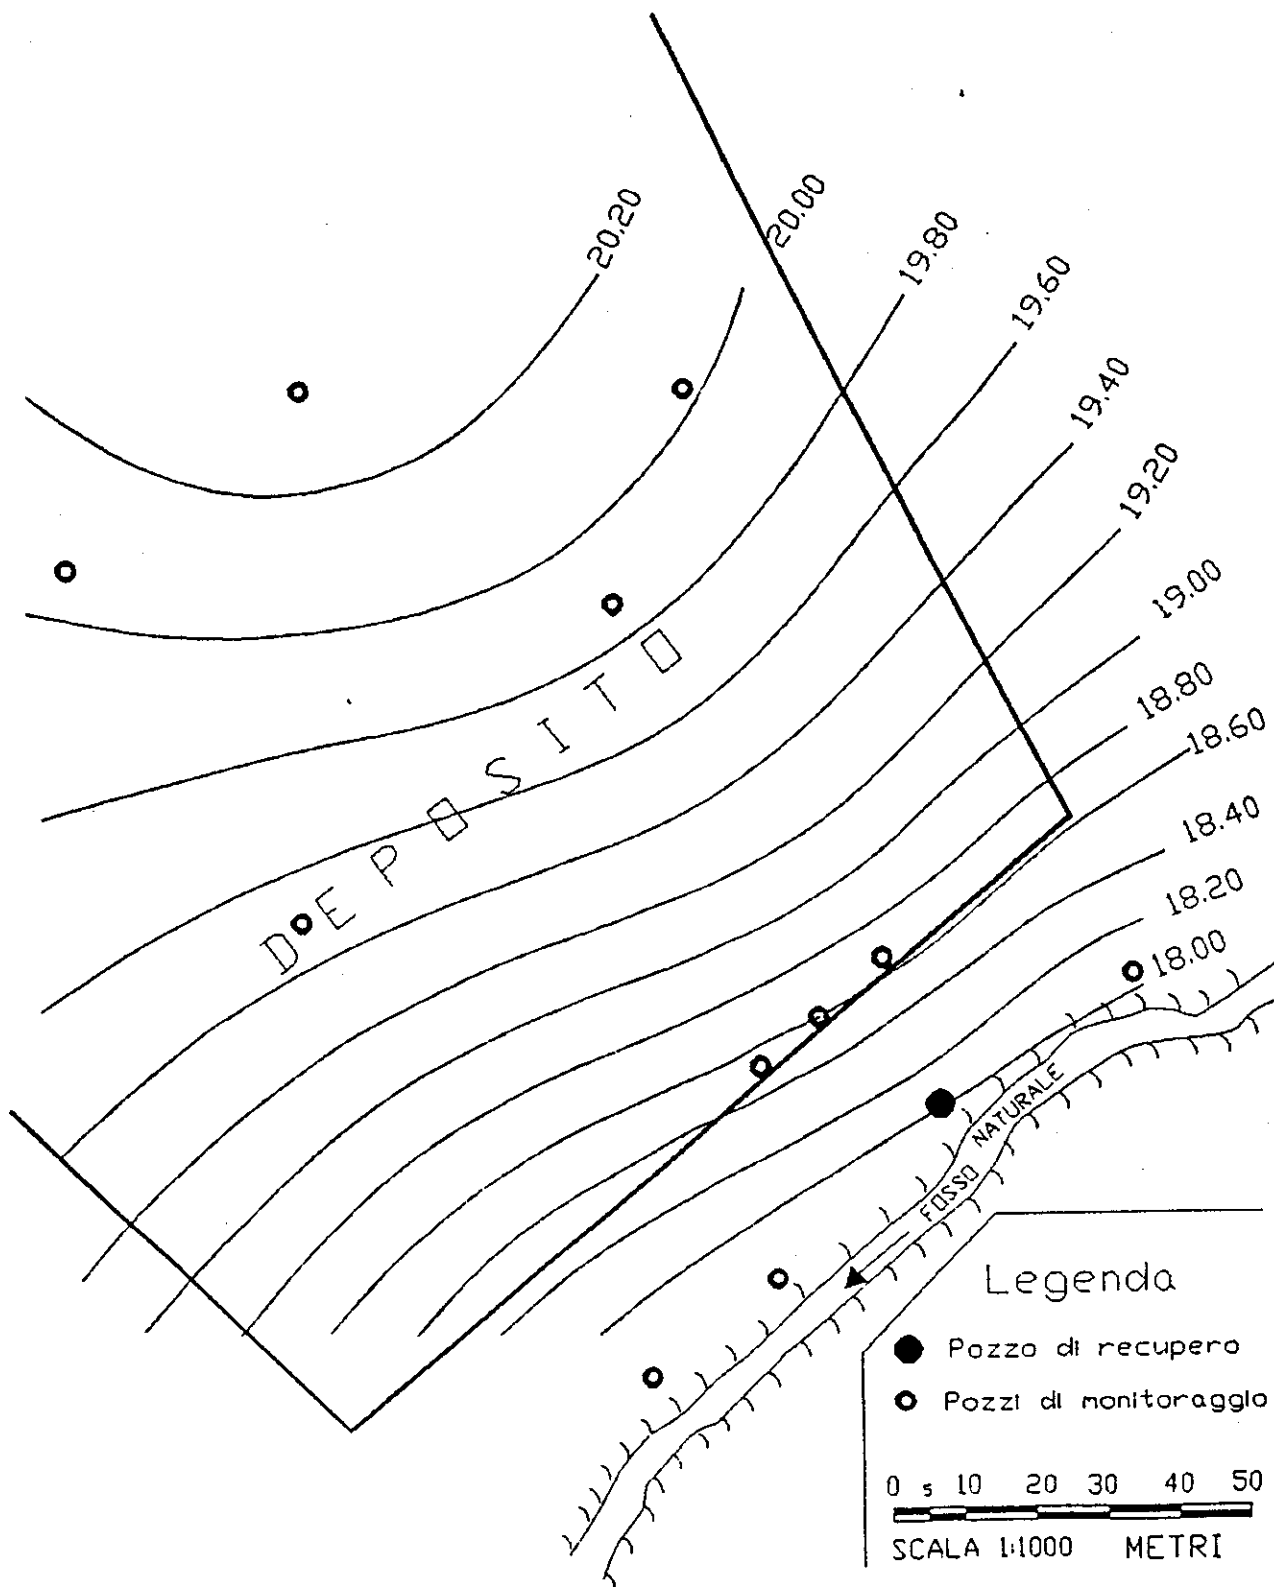
FIGURA 2

L'area contaminata di interesse è ubicata in corrispondenza di un deposito di idrocarburi (fig. 2), nella piana alluvionale di un corso d'acqua di media portata (circa 300 l/s).

La presenza di idrocarburi nel sottosuolo si è manifestata con fuoriuscita di evidenti iridescenze lungo un tratto di circa 20 m di una riva del vicino corso d'acqua.

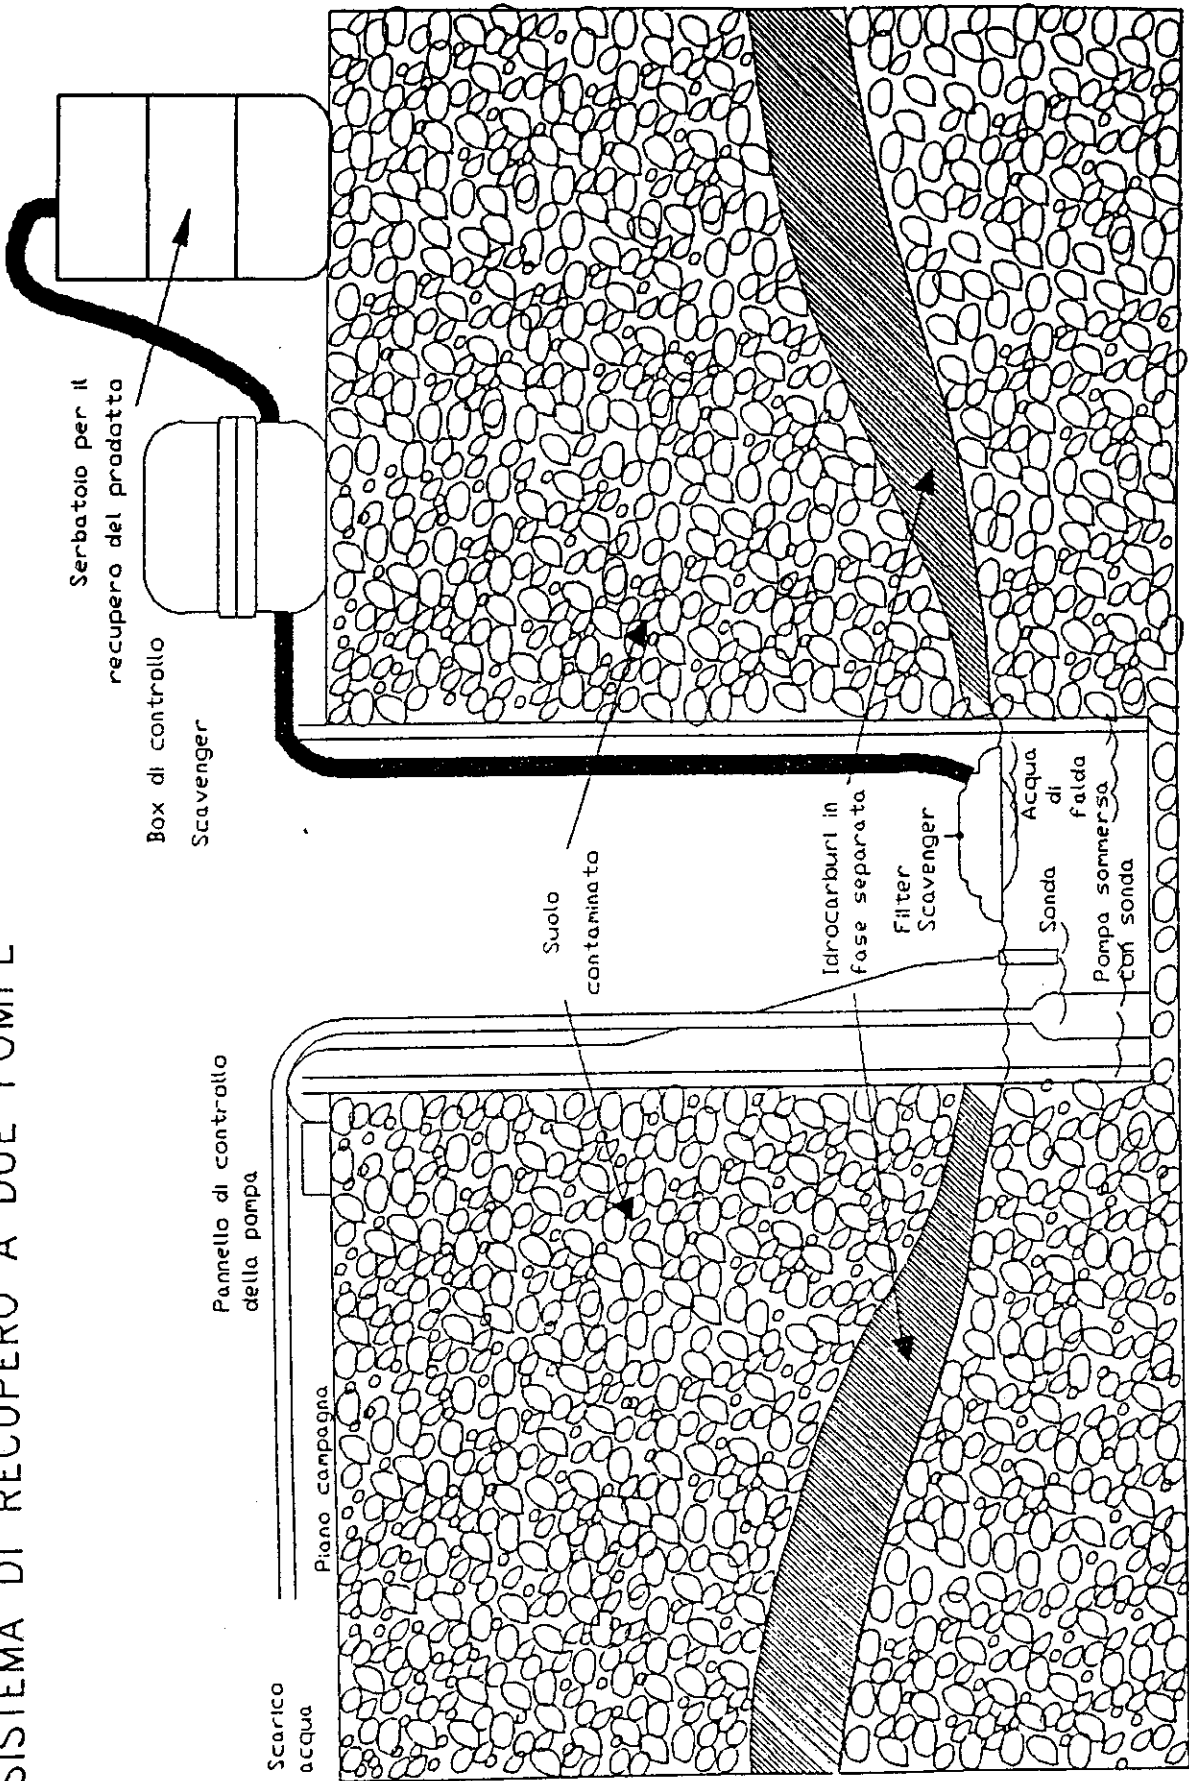
FIGURA 3

Sulla base dei dati raccolti è stato individuato nel sistema fognario dell'impianto il principale agente di

trasferimento dei contaminanti alla zona del sottosuolo adiacente al corso d'acqua.

Nel pozzo è stato installato un sistema di controllo e recupero a due pompe (fig. 3):

- una pompa sommersa, per il pompaggio dell'acqua di falda
- una pompa selettiva galleggiante ("Filter ScavengerTM") per il recupero automatizzato dell'idrocarburo in fase separata in galleggiamento in pozzo

A seguito dell'installazione del sistema di controllo e recupero a due pompe, non si è verificato alcun ulteriore afflusso di idrocarburi al corso d'acqua. Il sistema installato ha perciò permesso di raggiungere anche il secondo degli obiettivi fissati in partenza, impedendo ulteriori afflussi di prodotto in fiume.

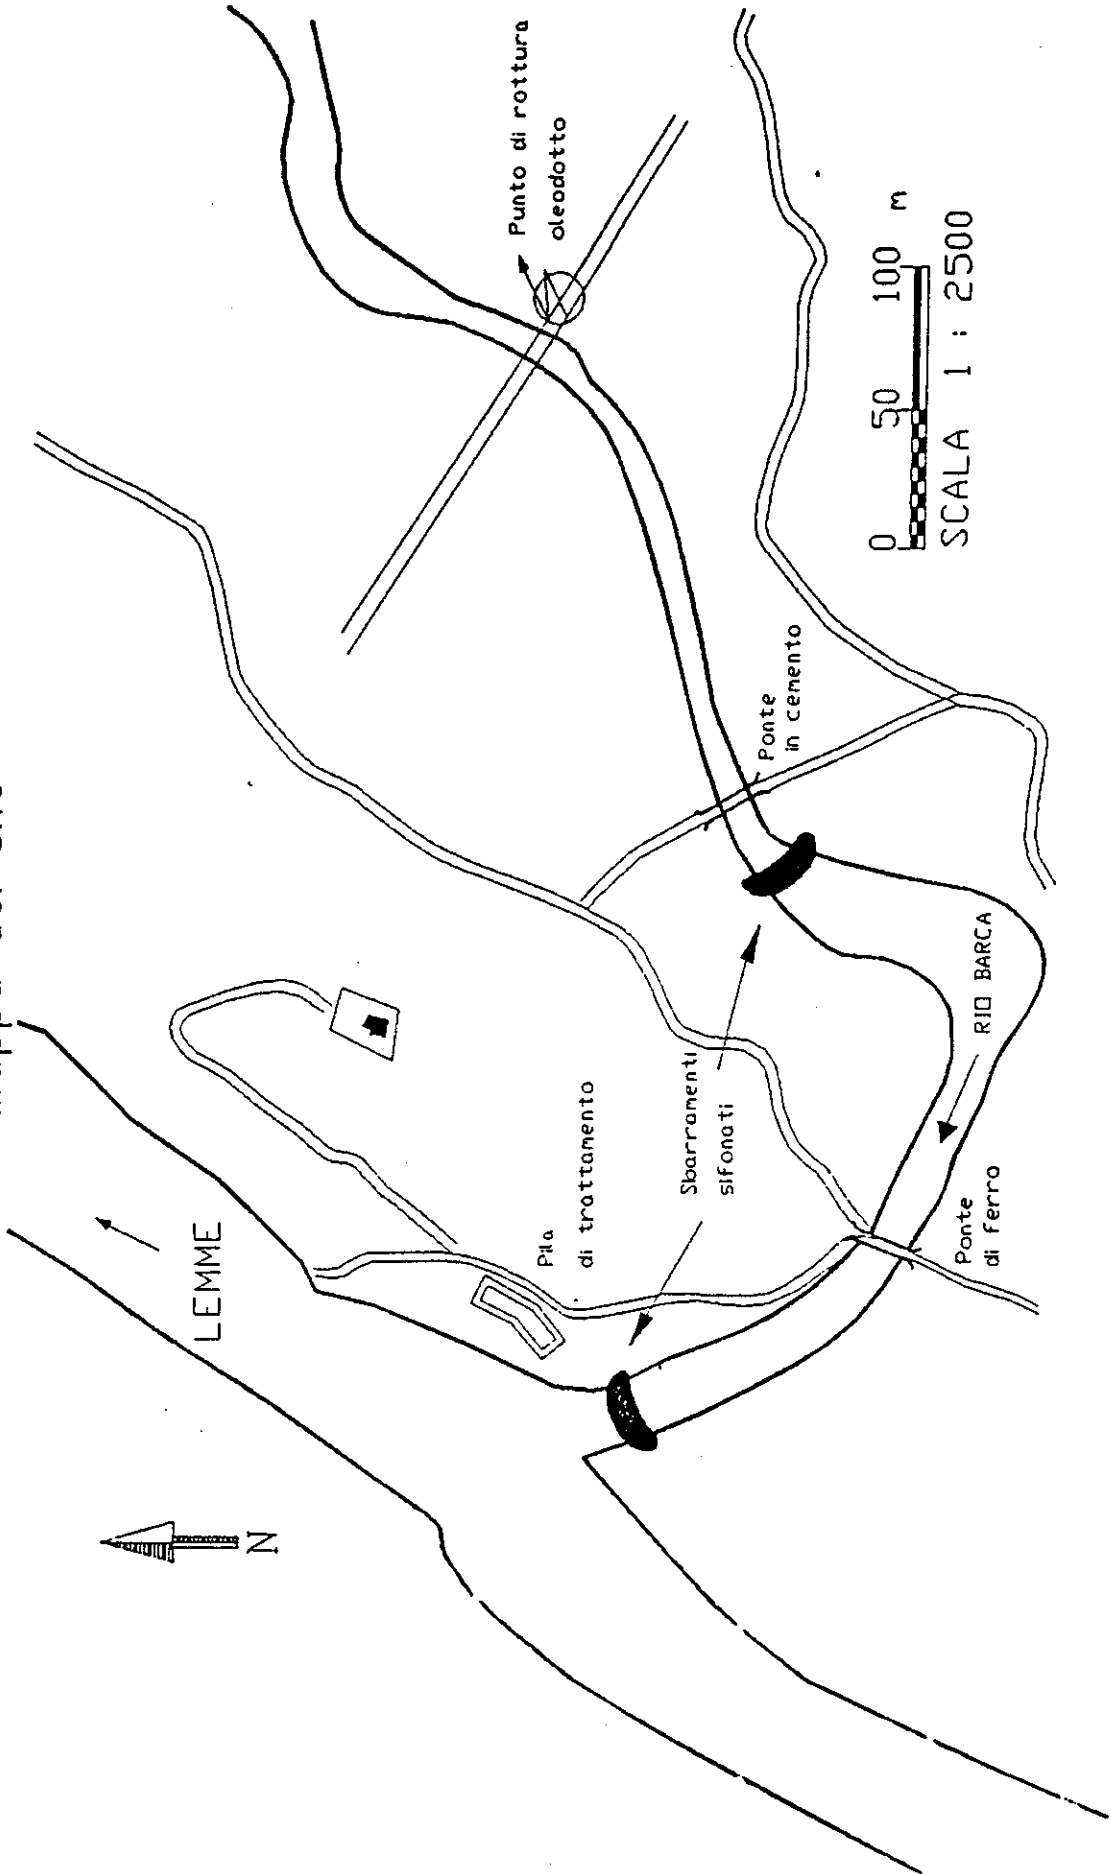
Mappa del sito

Il Rio Barca è un torrente montano a regime periodico, situato all'estremità meridionale della Provincia di Alessandria. La rottura di un oleodotto, avvenuta in corrispondenza di un ripido versante in prossimità della riva sinistra idrografica del Rio, ha provocato la contaminazione con olio combustibile fluido di un tratto dell'alveo del torrente lungo alcune centinaia di metri (fig. 4).

La rottura è avvenuta in un periodo in cui il torrente era totalmente asciutto, permettendo in tal modo che l'olio penetrasse nei sedimenti dell'alveo saturandoli pressochè totalmente. La contaminazione ha interessato inoltre la coltre di sedimenti detritici del versante collinare su cui è avvenuta la rottura.

Tale riduzione è stata ottenuta effettuando il lavaggio meccanico dei sedimenti dell'alveo del torrente. Lungo l'intero tratto interessato dalla contaminazione si sono smossi e rimescolati i sedimenti utilizzando un escavatore; una percentuale considerevole del prodotto presente è stata dilavata dalle acque stesse del Rio Barca. Una serie di bacini di decantazione e di barriere sifonate ha permesso di contenere gli idrocarburi in fase separata ed i sedimenti medio-fini liberati dal lavaggio meccanico.

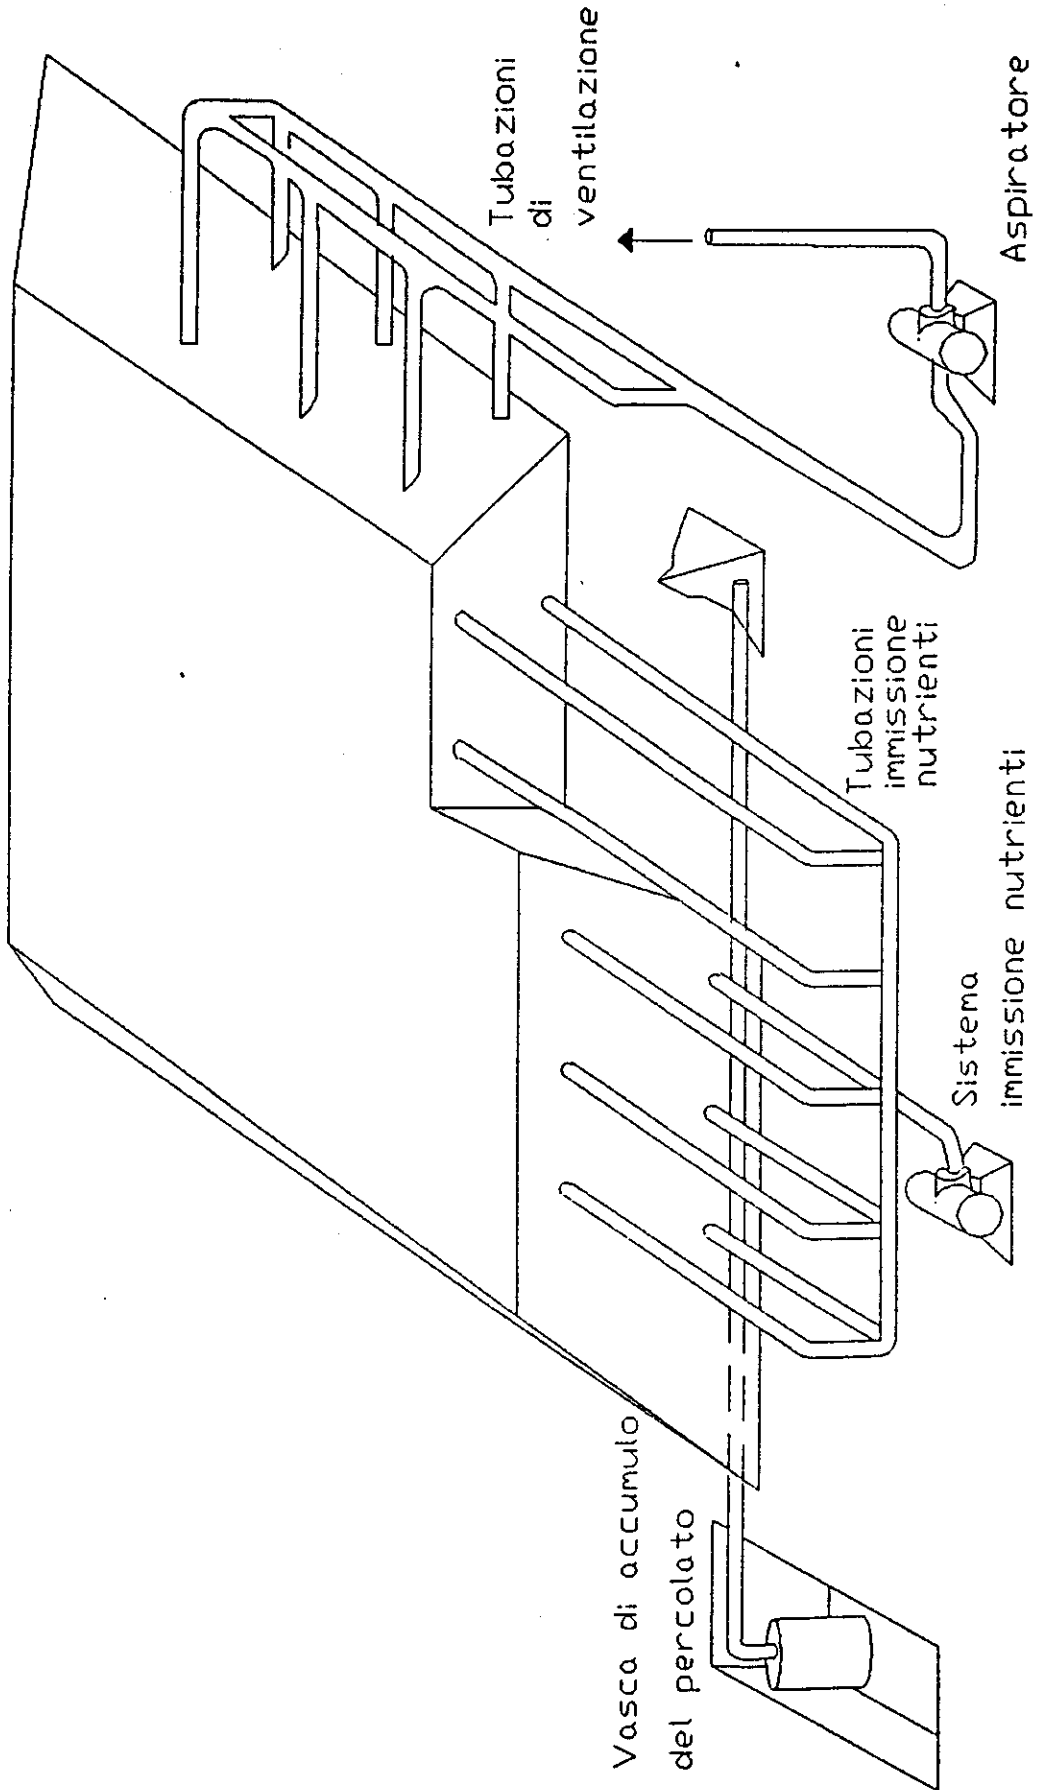
FIGURA 5

Il lavaggio meccanico dei sedimenti dell'alveo ha provocato la mobilizzazione di materiali a granulometria medio-fine (sabbie, limi e argille) e la loro risedimentazione nei bacini di decantazione. Questi sedimenti medio-fini, contaminati da idrocarburi in fase adsorbita aderenti alle particelle di terreno, sono in corso di trattamento biologico "on site".

Il metodo si basa su principi del tutto analoghi a quelli della biobonifica naturale stimolata *in situ*, con la differenza che in questo caso il materiale viene rimosso ed accumulato in apposite pile di trattamento.

Lo schema generale delle pile di trattamento è riportato in fig. 5.

Per quanto riguarda la pila di trattamento biologico "on site", la degradazione procede con minor velocità, principalmente a causa della granulometria fine dei materiali. Un periodo di 8 mesi di trattamento in pila (comprendente i mesi invernali) ha portato un abbattimento medio del 51 % rispetto alle concentrazioni iniziali.

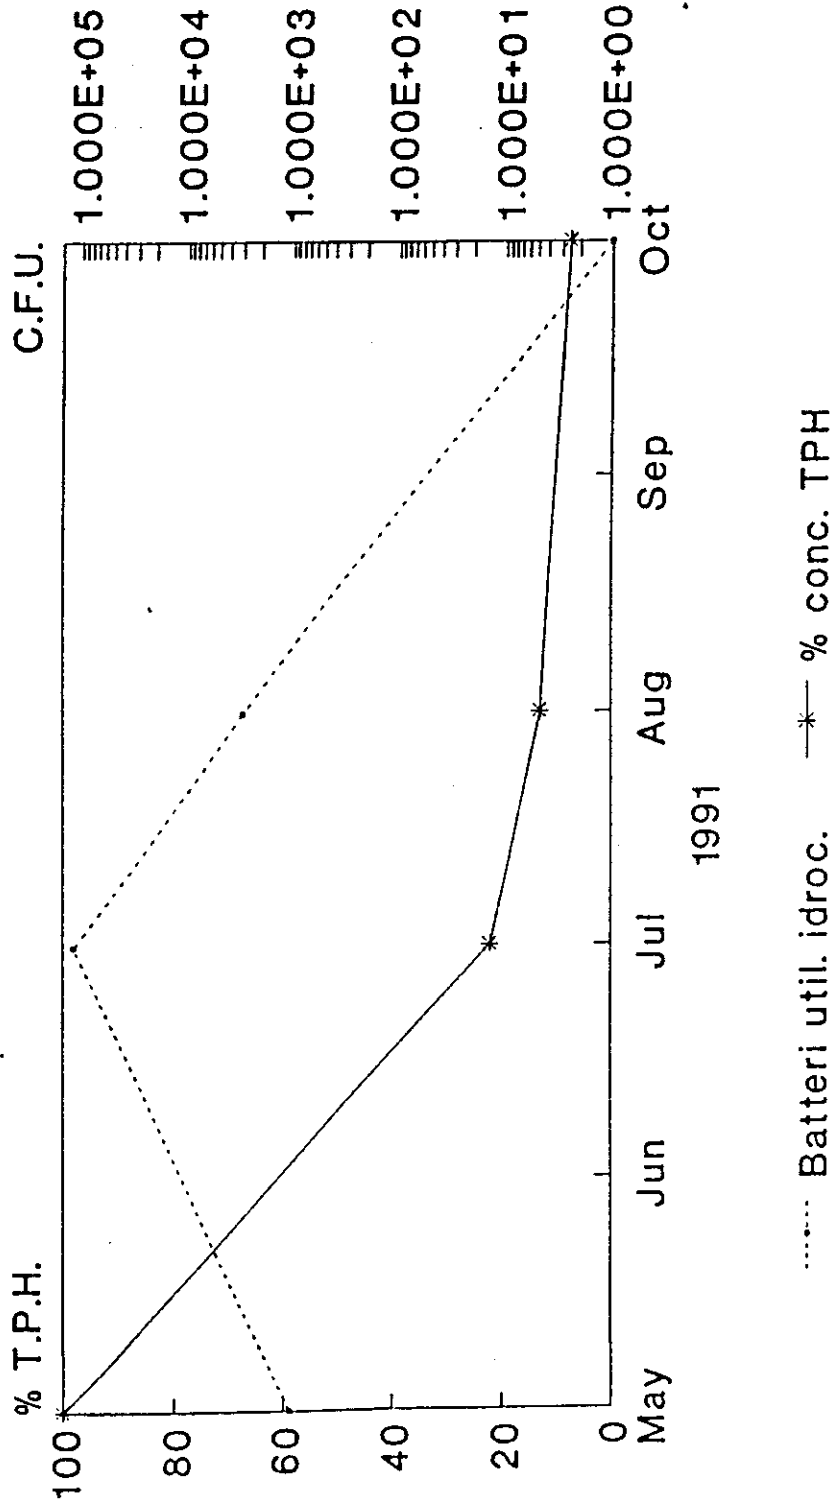
FIGURA 6

Per quanto riguarda i sedimenti dell'alveo del Rio Barca, il processo di bonifica può considerarsi pressochè ultimato. Il grafico di Fig. 6 riporta la diminuzione percentuale delle concentrazioni di idrocarburi totali, considerando 100 % la concentrazione media all'inizio dell'intervento. I valori sono mediati su campioni prelevati periodicamente in 15 punti di monitoraggio lungo l'alveo del fiume. La diminuzione di tali concentrazioni nella parte iniziale della curva (mese di Maggio) va attribuita principalmente alle operazioni di lavaggio meccanico; da Giugno ad Ottobre la diminuzione delle concentrazioni riflette invece l'andamento della biobonifica stimolata *in situ*. Sulla quasi totalità del tratto interessato dalla contaminazione, le concentrazioni di idrocarburi totali riscontrate in Ottobre risultavano inferiori al 5 % di quelle iniziali. I batteri utilizzatori di idrocarburi raggiungono il massimo nel mese di Luglio, e decrescono quindi sino ad Ottobre. Tale diminuzione è legata alla progressiva degradazione dell'idrocarburo, e nel mese di Ottobre anche al dilavamento dato dalle piene del Rio e all'abbassamento della temperatura. Gli effetti del processo di biodegradazione stimolata non si risentono comunque in modo omogeneo sull'intero alveo del fiume. Alcuni punti di prelievo rivelano il persistere di concentrazioni medio-elevate: si tratta di limitate zone ad andamento lenticolare, a permeabilità minore rispetto ai sedimenti circostanti, all'interno delle quali il trasporto di ossigeno e nutrienti avviene lentamente.
